# 研商台北縣三重市滅火器爆炸原因分析及因應對策會議資料

## 一、事故概要及原因分析：

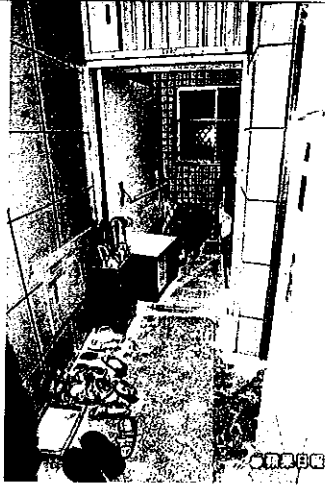
滅火器爆炸現場 (蘋果日報)

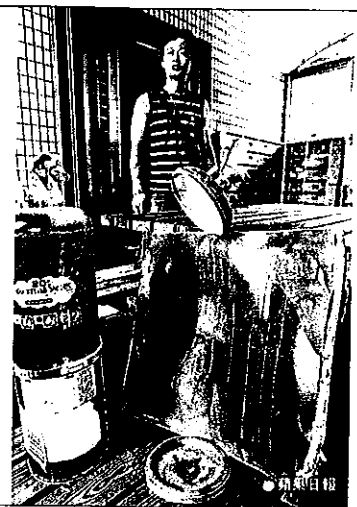
滅火器爆炸現場 (蘋果日報)

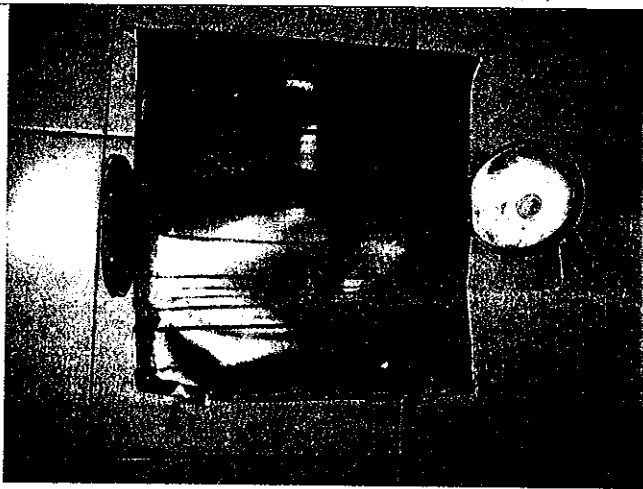
- (一) 發生地點：麗寶花園集合住宅（三重市重新路 4 段 248 號 9 樓）
- (二) 發生時間：97 年 6 月 23 日 1 時 03 分左右。
- (三) 人員傷亡或財物損失：無。
- (四) 爆炸滅火器之基本資料：
  - 1. 製造商編號：已列內消檢驗字第 504009 號
  - 2. 型式：蓄壓式乾粉滅火器（ABC 20 型）。
  - 3. 製造出廠日期：85 年 2 月。
  - 4. 最近換藥日期：97 年 5 月 1 日（該批換藥滅火器約 200 支）。
  - 5. 換藥廠商：康利消防公司。
  - 6. 更換藥劑種類：磷酸二氫銨(第三種乾粉)。
  - 7. 設置位置：9 樓樓梯間，發生時通風狀況良好。
- (五) 檢修申報日期：該場所 96 年 11 月 9 日委託宇田開發有限公司陳奕宏消防設備士辦理（消士證字第 454 號）
- (六) 爆炸原因分析：本案經勘查發現該滅火器疑似因鋼瓶內部鏽蝕，致鋼瓶無法負荷壓力產生爆炸，至是否因充填壓力過大導致滅火器爆炸，尚無法查證；惟查現場設置之其餘滅火器，其壓力指示皆在正常範圍內，滅火器勘查照片詳如附件 1。

滅火器鏽蝕情形 1

1. 上開基準第二編、第一章、二、外觀檢查、(三) 滅火器、
  1. 本體容器 (3) 注意事項：
    - A. 如發現熔接部位受損或容器顯著變形時，因恐對滅火器之性能造成障礙，應即予汰換。
    - B. 如發現有顯著之腐蝕情形時，應即汰換。
    - C. 如發現鐵鏽似有剝離現象者，應即汰換。
    - D. 如有 A 至 C 之情形，得不須再施以性能檢查，即可予汰換。

本體容器：「將內部檢視用照明器具插入本體容器內部，並對內部角落不易檢視之部位，使用反射鏡檢查，以確認其有無腐蝕之情形。」，3.注意事項：「如發現本體容器內壁有顯著腐蝕或內壁塗膜剝離者，應即汰換。」。

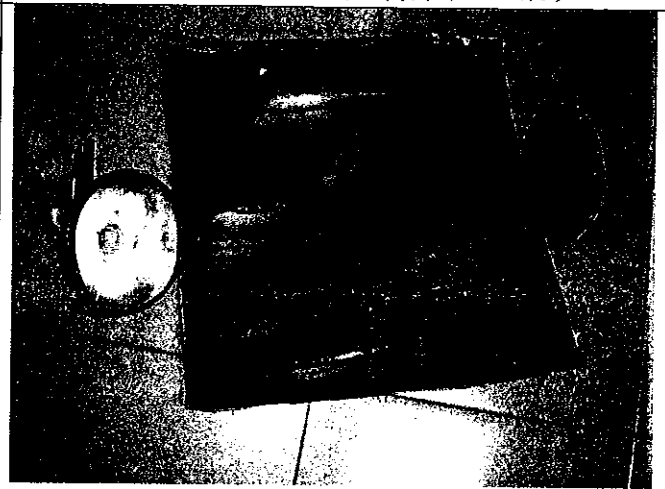
滅火器鏽蝕情形 2

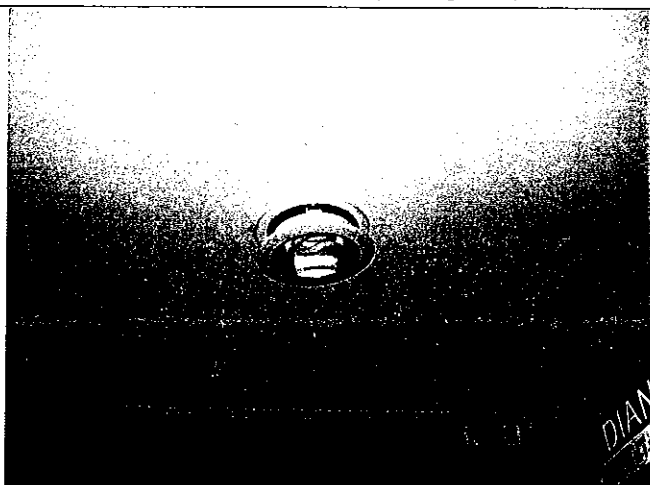
滅火器爆炸現場燈具脫落

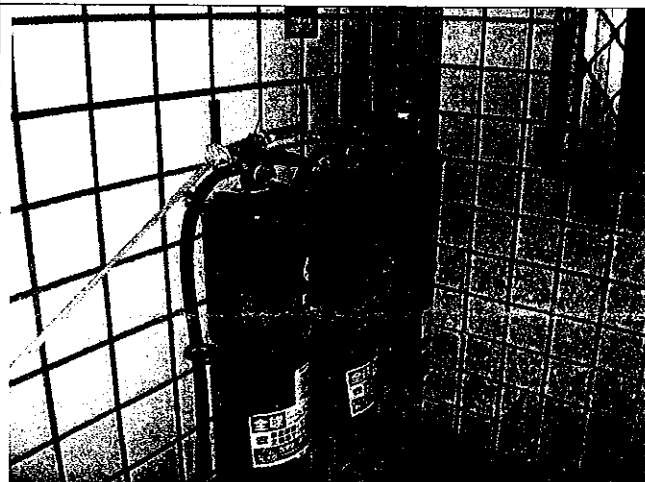
滅火器其他樓層設置情形
